## ECOLE DE LA DEUXIEME CHANCE – MARSEILLE (anciens abattoirs – Chemin de la Madrague Ville)

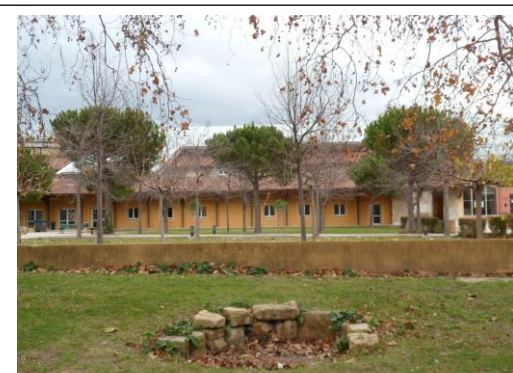
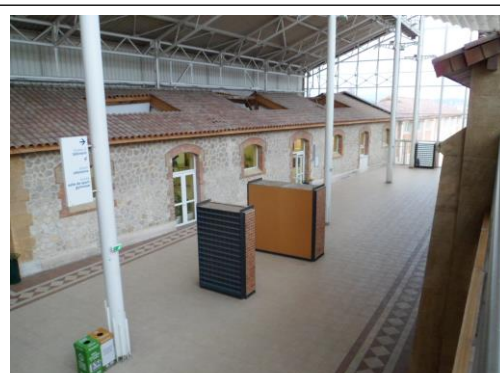
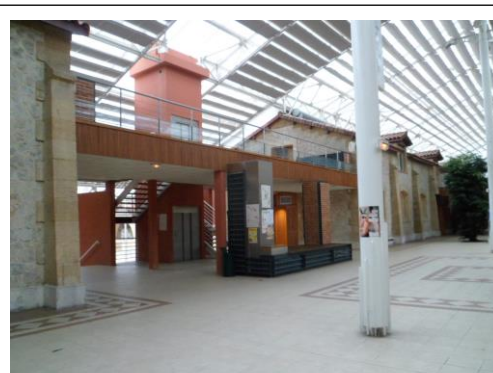
Les infiltrations d'air pouvaient être améliorées (fermeture automatique des portes d'entrée, reprise des joints entre la verrière et les murs des maisons de la « rue »).
